# **MEJORA DE LA SEGURIDAD DE LA PRESA DE CARRASCALEJO**

**JUNTA DE EXTREMADURA**

**6 de noviembre de 2024**

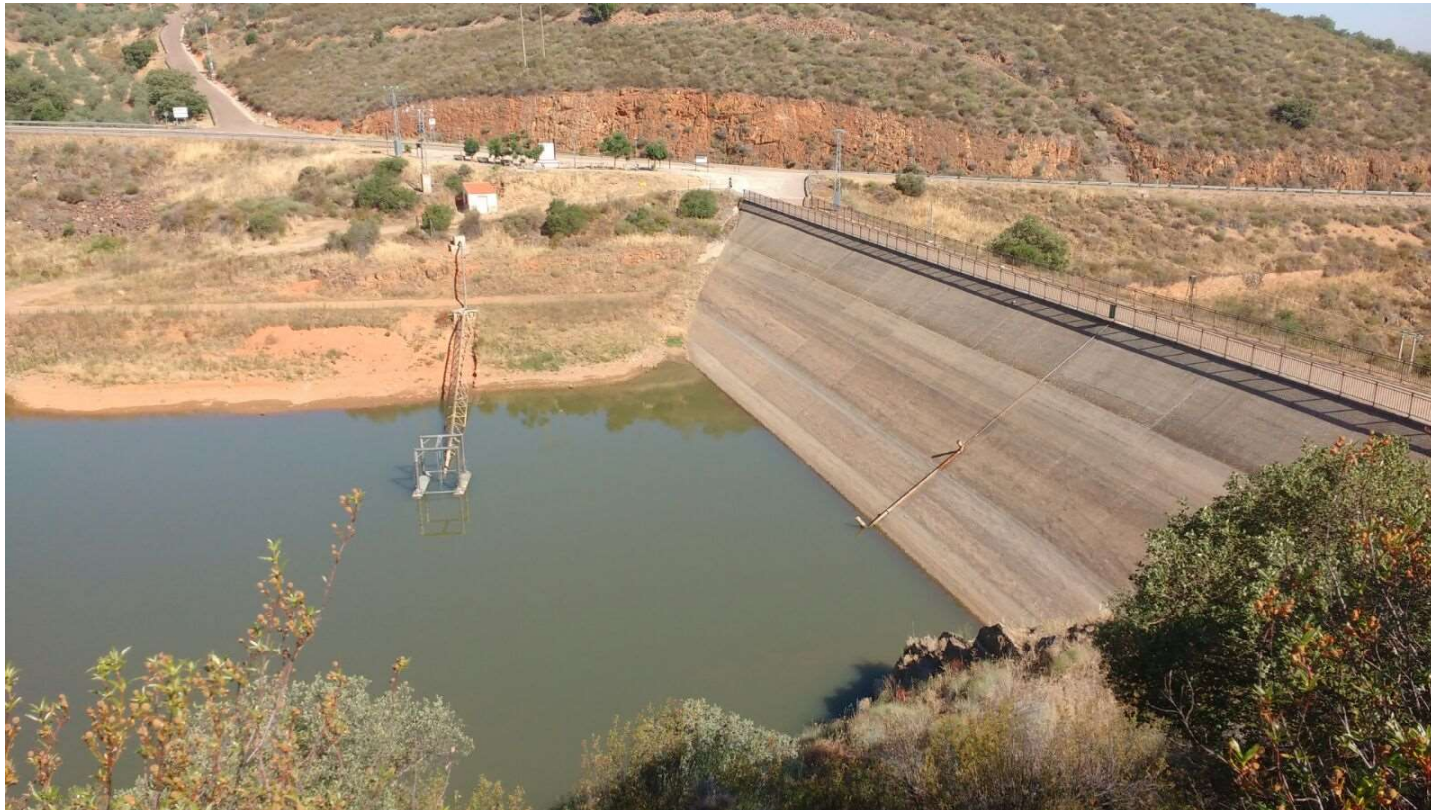
Una vez construida la Presa y producirse el primer embalsado parcial de la misma, se pudo comprobar que su estanqueidad no era la deseada, ya que aparecieron filtraciones aguas abajo de la misma que progresaban de una manera alarmante a medida que se producía el llenado, poniendo en peligro la integridad de la propia presa.

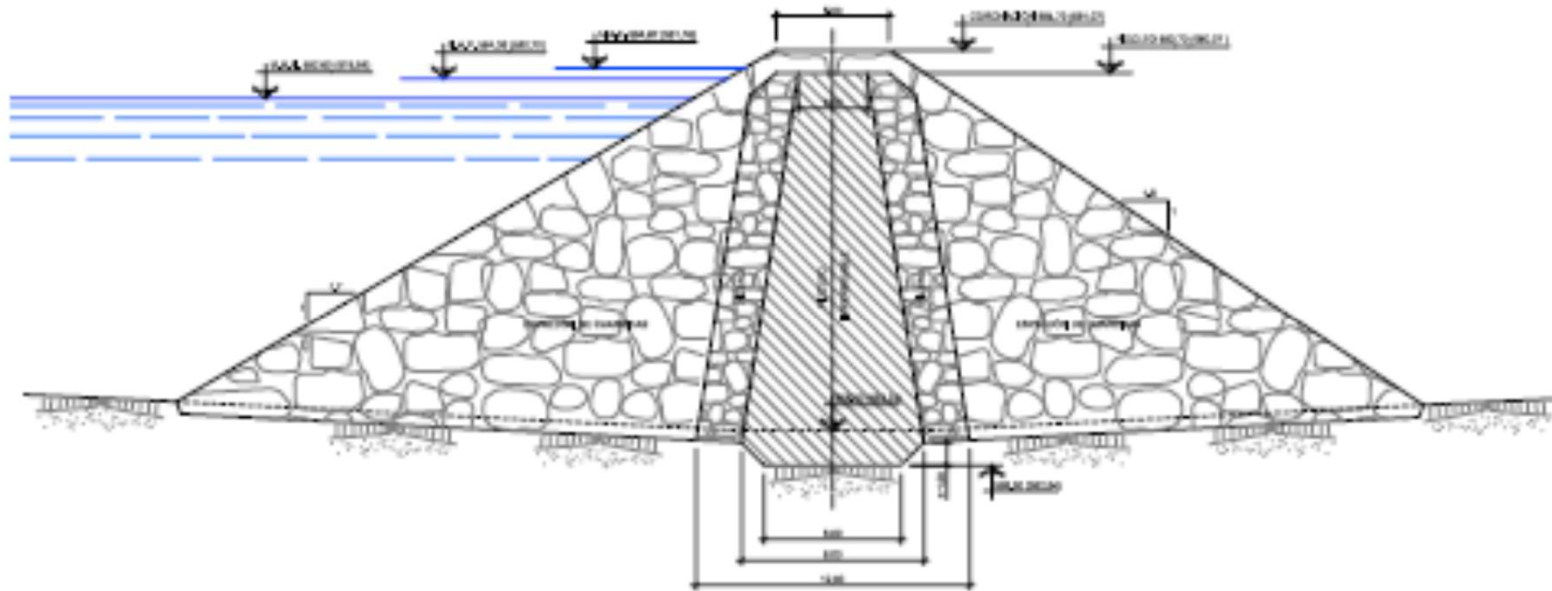
Figura 3. Sección tipo de la presa de Carrascalejo según el proyecto constructivo [Documento XYZT de la Presa de Carrascalejo (2008)].

A falta de otra documentación, del proyecto de 1974 se extrae que los materiales para el cuerpo de presa son:

- Núcleo de material impermeable.
- Espaldones de escollera de cuarcita, con talud 0,48 V/H en el paramento de agua arriba, y un talud 0,52 V/H en el paramento de aguas abajo, con una altura de presa respecto del nivel del cauce de 17,55 m.

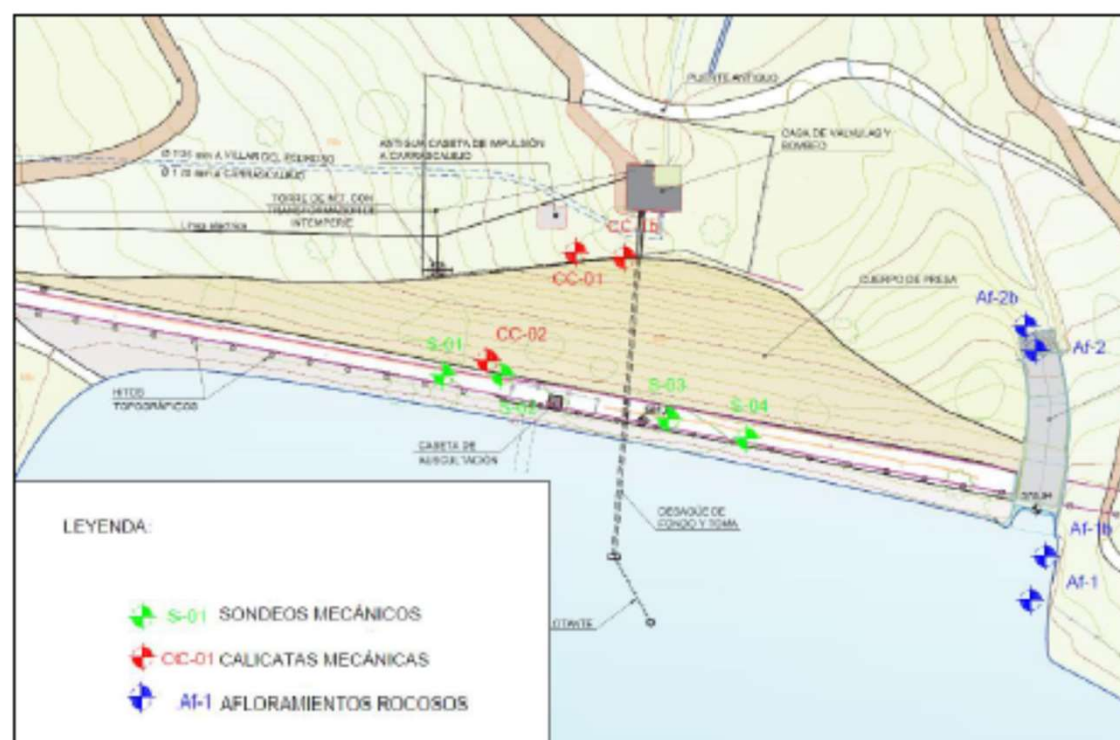
Figura 9. Localización de los Reconocimientos Geotécnicos efectuados en la presa de Carrascalejo.

En este reconocimiento se realizaron un total de 4 sondeos, 3 tres calicatas y 2 descripciones de afloramientos rocosos tal y como se muestran en la Tabla 4 y la Figura 9.

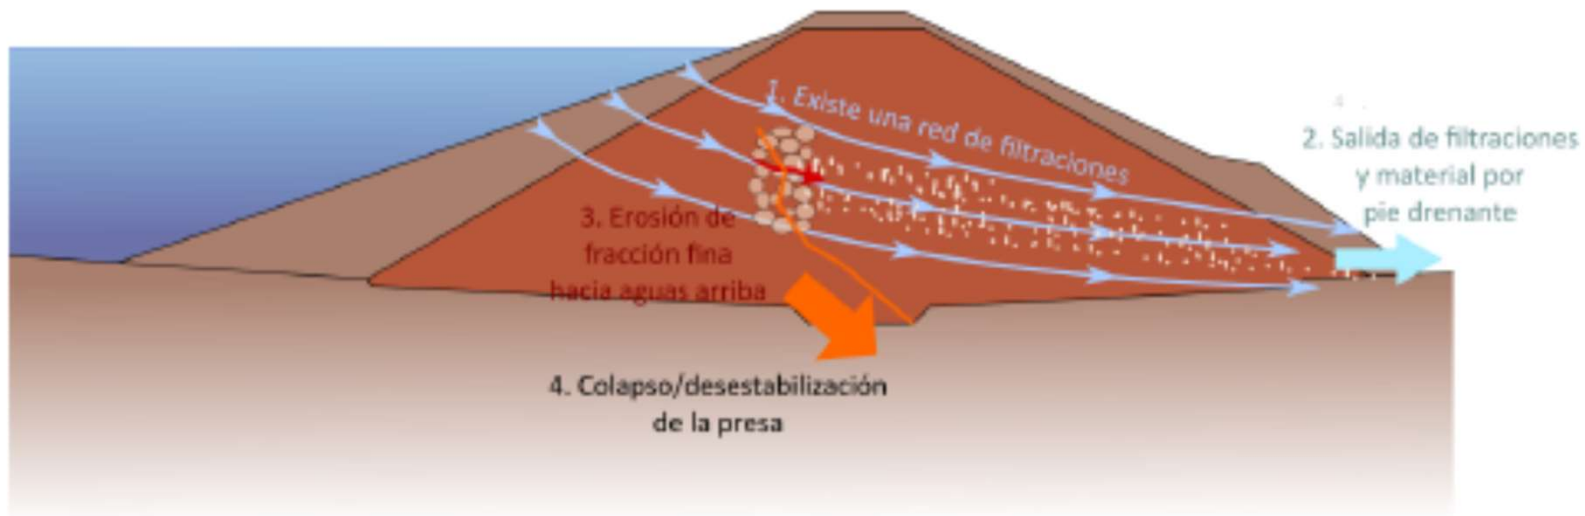
Figura 12. Esquema del modo de fallo B: Erosión interna en el cuerpo de la presa.

- **Modo de fallo B: Erosión interna en el cuerpo de la presa.**

En escenario de operación normal, existe una red de filtraciones con un gradiente hidráulico suficiente para originar una filtración con arrastre de material sin que un filtro evite este arrastre. El fenómeno progresa, y se origina entonces una erosión remontante hacia el espaldón de aguas arriba, provocando un lavado del material más fino, y finalmente, se produce o bien, un asiento brusco del cuerpo de presa, que provoca la rotura por pérdida de resguardo y sobrevertido en coronación, o bien, una rotura por tubificación debido a la erosión interna.

## LOS MODOS PREDOMINANTES DE FALLO SON RELATIVOS A LA EROSIÓN INTERNA

- PRIMORDIAL LA REHABILITACIÓN DE LA PRESA
- REFORZAR LA VIGILANCIA
- MANTENER NIVEL DEL EMBALSE COMPATIBLE CON LAS FILTRACIONES

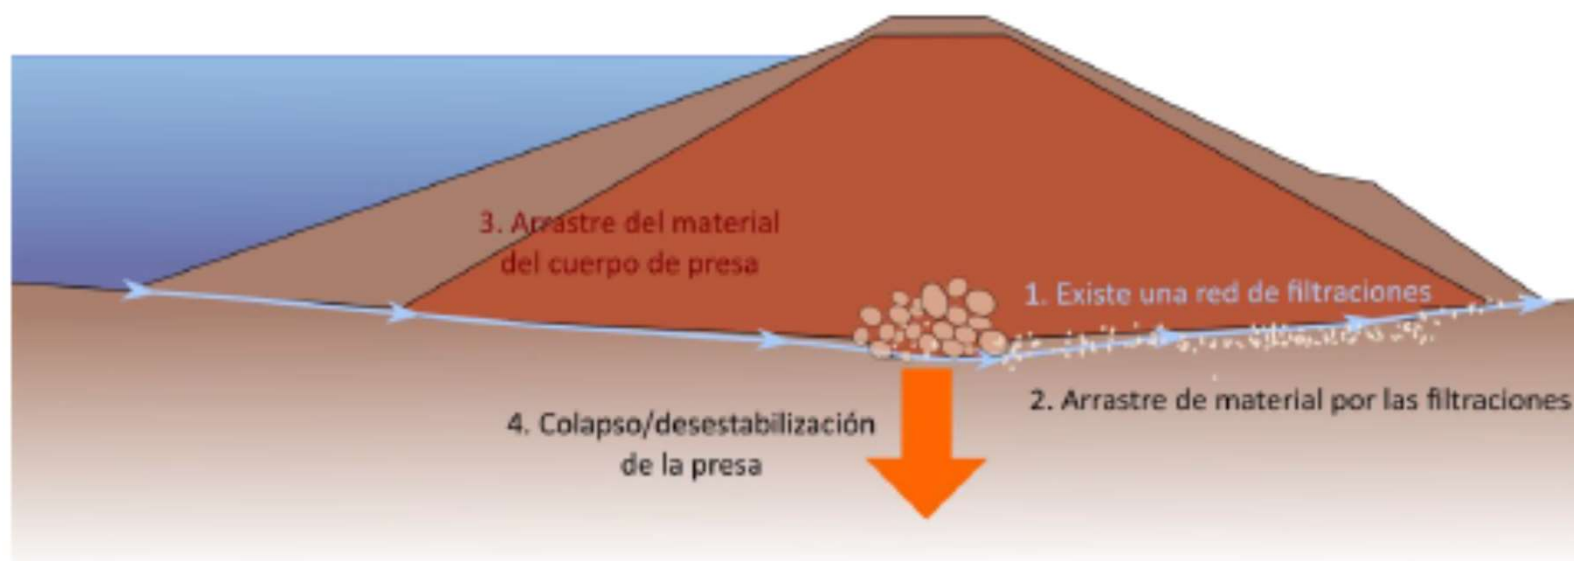
Figura 13. Esquema del modo de fallo C: Erosión interna a través del contacto de la presa con el cimiento.

- **Modo de fallo C: Erosión interna a través del contacto de la presa con el cimiento.**

En escenario de operación normal, existe una red de filtraciones a través del contacto presa-cimiento con un gradiente hidráulico suficiente para originar una filtración con arrastre de material con salida aguas abajo del pie de presa. El fenómeno progresa, y se origina entonces una erosión remontante hacia el cuerpo de presa, provocando un lavado del material más fino, y finalmente, se produce o bien, un asiento brusco del cuerpo de presa, que provoca la rotura por pérdida de resguardo y sobrevertido en coronación, o bien, una rotura por tubificación debido a la erosión interna.

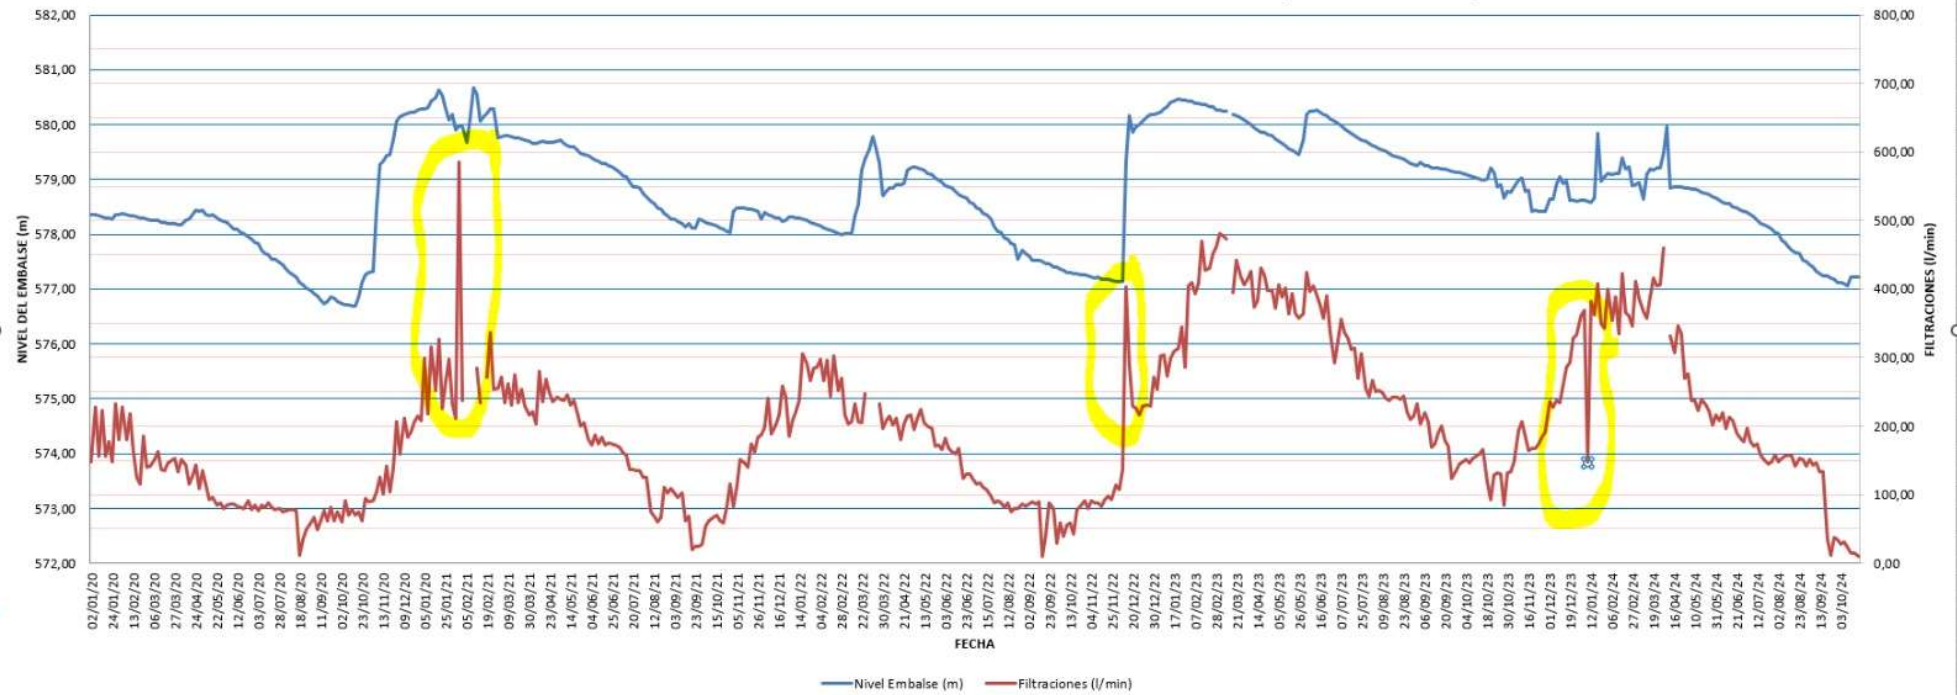
EVOLUCIÓN DEL NIVEL Y LAS FILTRACIONES EN LA PRESA DE CARRASCALEJO (2020- actualidad)
