# **MEJORA DE LA SEGURIDAD DE LA PRESA DE CARRASCALEJO**

**JUNTA DE EXTREMADURA**

**6 de noviembre de 2024**

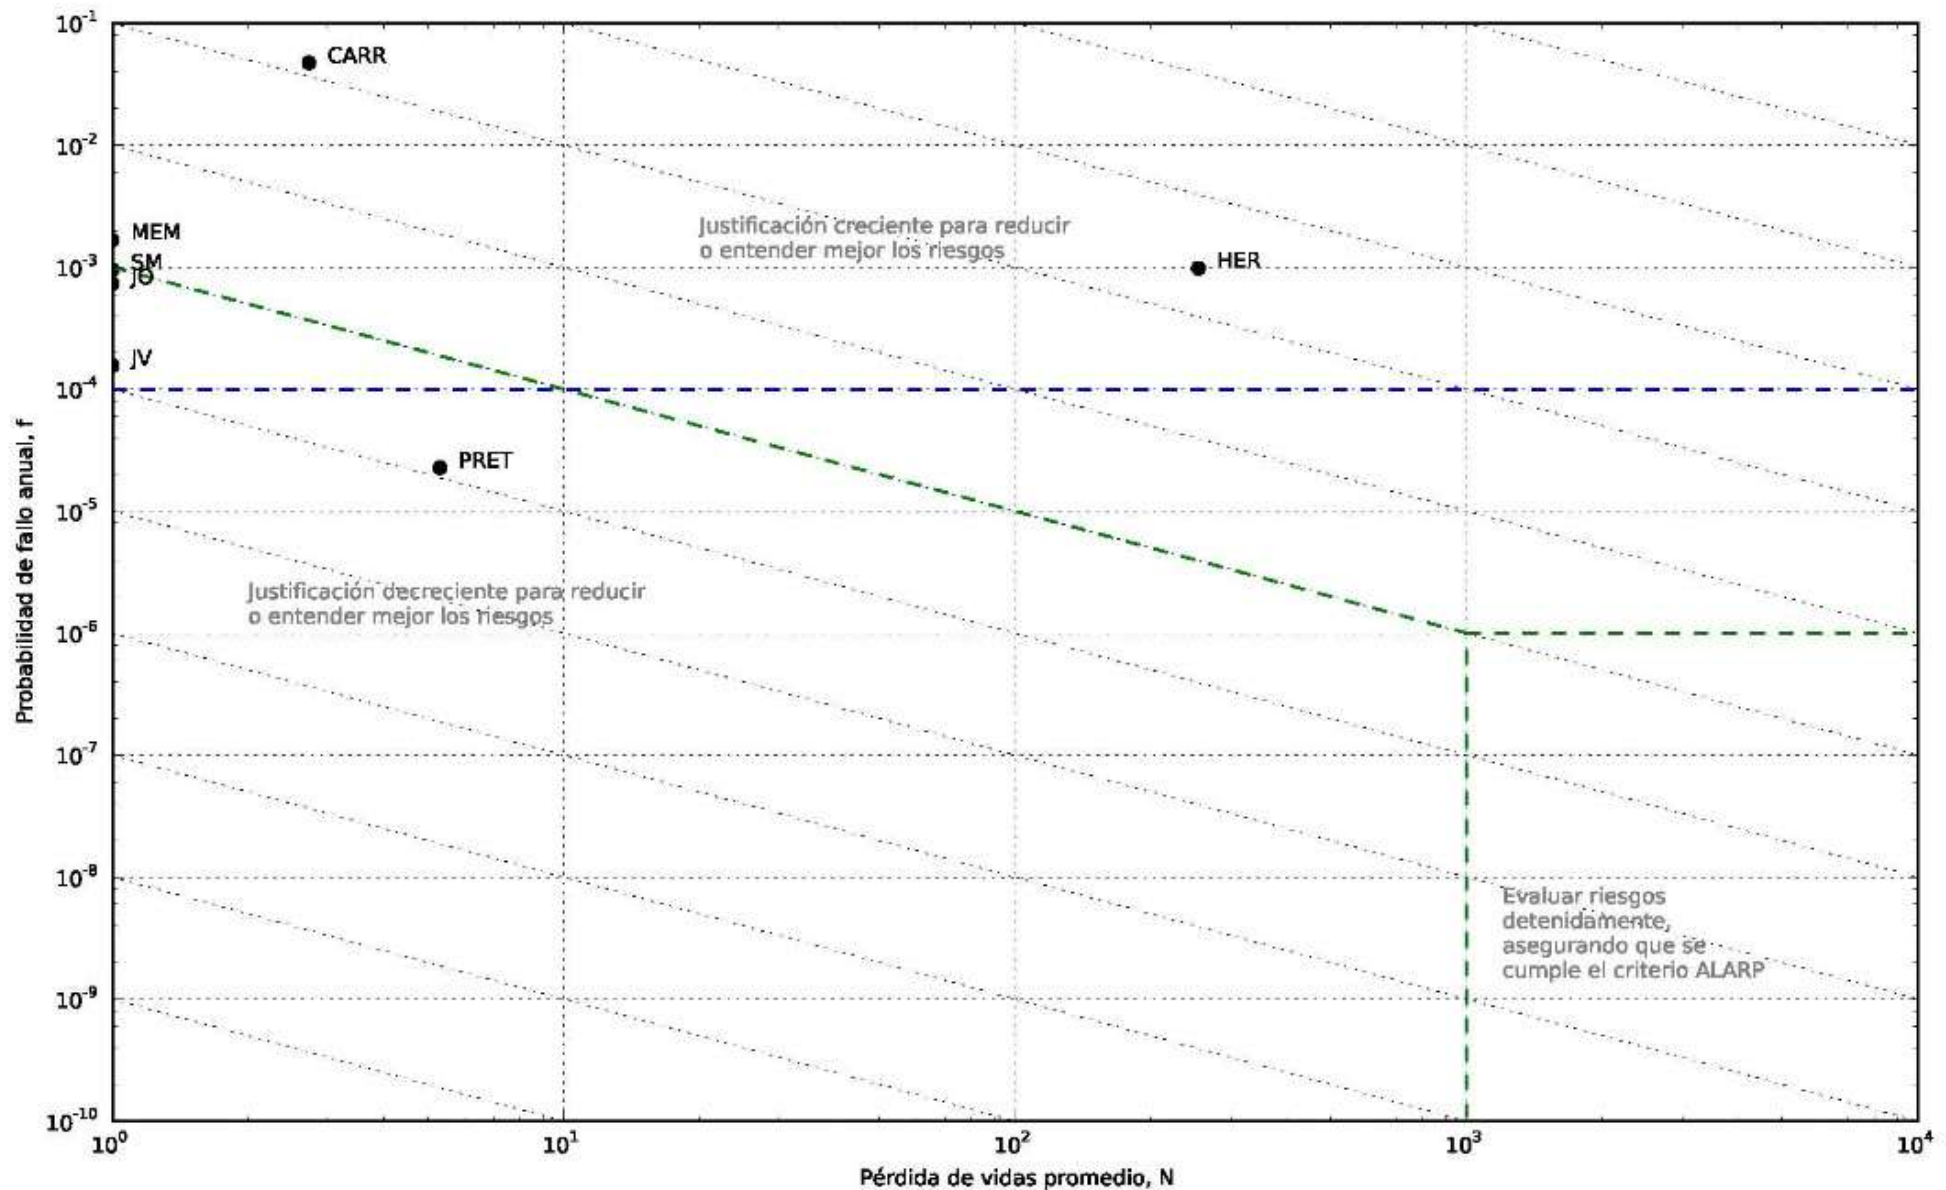
En la tabla anterior se puede observar que la probabilidad de fallo estimada en la presa de Carrascalejo es muy alta, superior a  $10^{-2}$  y muy lejos del límite de tolerabilidad de  $10^{-4}$ . Los modos de fallo predominantes son los relativos a la erosión interna. El modo de fallo por sobrevertido se encuentra varios órdenes de magnitud por debajo, por lo que no están condicionando los resultados de forma significativa.

Estos resultados altos de probabilidad de fallo para esta presa, claramente superiores a todos los obtenidos para el resto de presas analizadas de la Junta de Extremadura, muestran la importancia de la problemática de erosión interna en esta presa, lo que concuerda con los informes geotécnicos analizados recientemente. Por ello, y como se detalla en los próximos apartados, se recomienda realizar acciones lo antes posible para evitar el desarrollo de esta problemática.

- PRIMORDIAL LA REHABILITACIÓN DE LA PRESA
- REFORZAR LA VIGILANCIA
- MANTENER NIVEL DEL EMBALSE COMPATIBLE CON LAS FILTRACIONES

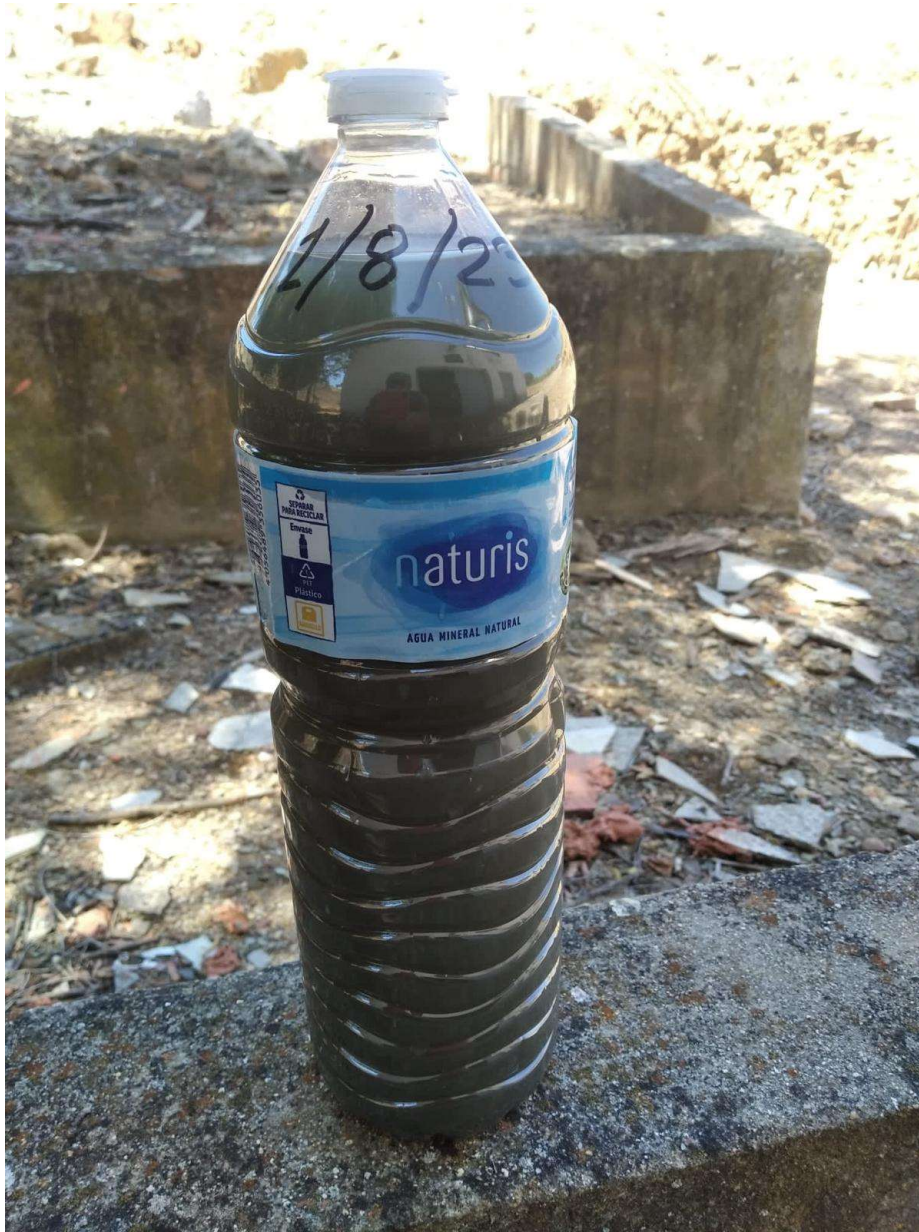
11/08/2023

EVOLUCIÓN DEL NIVEL Y LAS FILTRACIONES EN LA PRESA DE CARRASCALEJO (2020- actualidad)
